**ANNEXE C**

**PRESENTATION DES LAISSES DE CRUE**

**LAISES DE CRUES – RIVE GAUCHE**

ATLAS DES SUBMERSIONS MARINES DE L'ESTUAIRE DE LA LOIRE		Fiche de repère de crue PEL-02

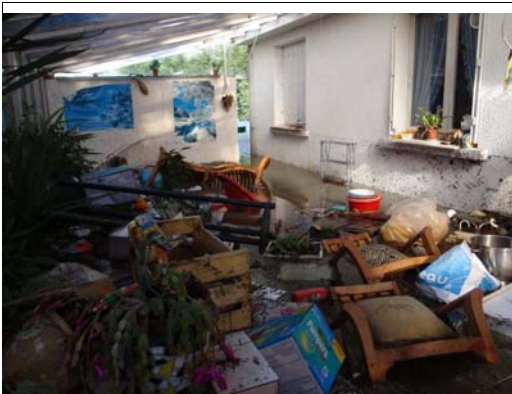
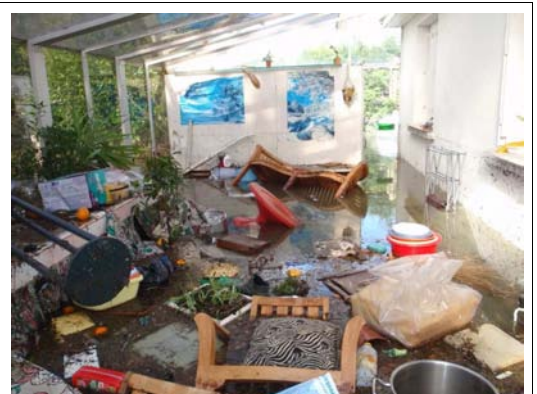
trace d'eau laissée sur le mur de la maison (hauteur fenêtre)

Renseignements sur la levée du point par le géomètre :X=Y=Z= 4,24 m IGN 69

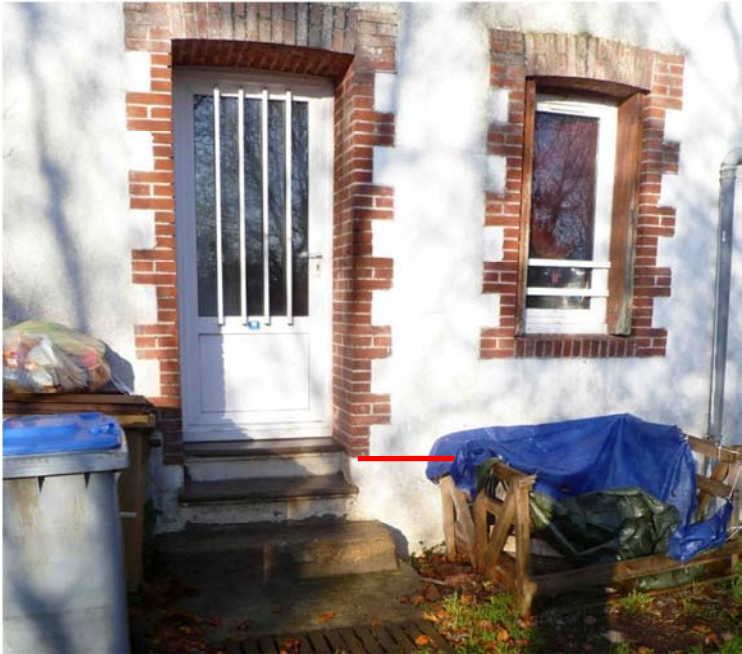
Photo

Commune	<b>COUERON</b>	Situation	<b>L'Arche du Dareau</b>		
Date de l'enquête	<b>Décembre 2011</b>	Dressée par	<b>SBN</b>		
Source	<b>Habitant</b>	Fiabilité du repère *	<b>Moyenne</b>		
Description	<b>Tempête Xynthia (28 Février 2010)</b>				
Cote de la crue (IGN69)	<b>4,02 m</b>	Levée par	<b>SOGREAH</b>		
Localisation

Commentaire	Niveau bas de la brique basse côté droit de la porte
